Gehäuseveredelung und Restauration durch galvanische Glanz-Vernickelung

Dieses Beispiel soll Ihnen verdeutlichen welche Arbeitsschritte und Gerätschaften nötig sind um ein abgetragenes und verkratztes Gehäuse wieder zu neuem Glanz zu verhelfen.

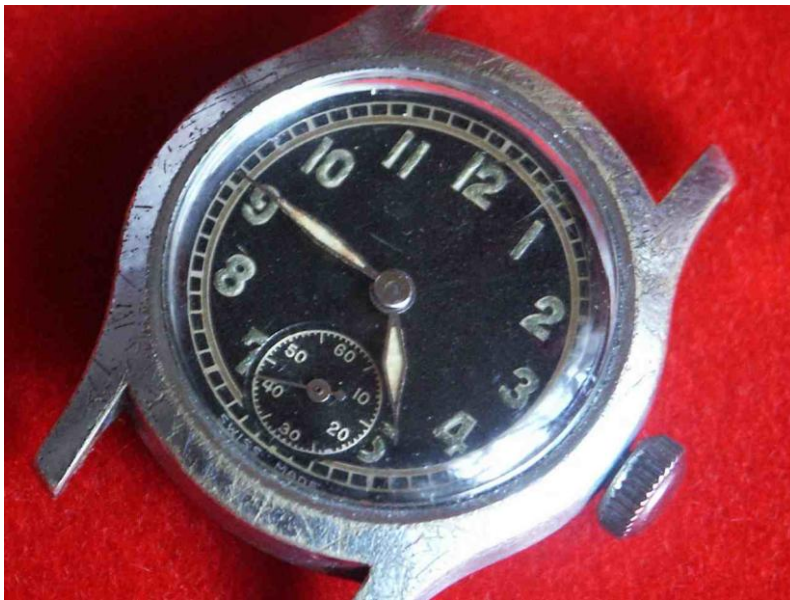
In unserem Beispiel ist es eine alte runde Herrenuhr wahrscheinlich militärischen Ursprungs von ca.1940. Die letzten Jahrzehnte sind, wie man auf Bild 2.1 unschwer erkennen kann, nicht spurlos an ihr vorüber gegangen und haben für erhebliche Tragespuren, tiefe Kratzer und Materialabrieb der Gehäuseveredelung gesorgt. Unser Ziel soll es sein die Uhr komplett zu restaurieren, das heißt das Werk technisch überholen und dem abgetragenen, von der Zeit gezeichneten Gehäuse zu neuem Glanz zu verhelfen.

Bild 2.1 So sah die Uhr im unrestauriertem Zustand aus

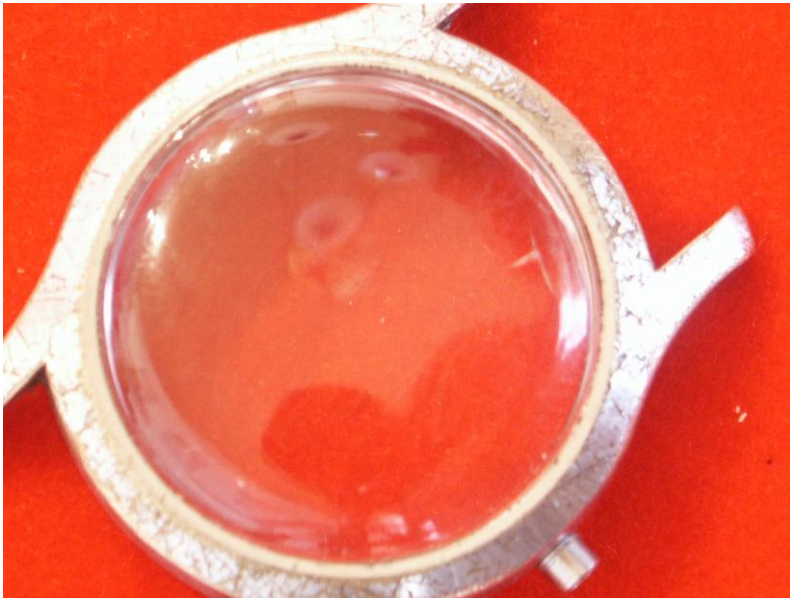
Bild 2.2 Dies ist die Gehäuseoberschale im unrestauriertem Zustand

Bedingt durch die tiefen Kratzer im massiven Gehäuse war schnell klar das als erstes das Gehäuse mit der rotierenden Gummischeibe grob abgeschliffen werden muss, um die alte Beschichtung und eben auch die tiefen Unebenheiten zu beseitigen. Das unser Gehäuse ziemlich massiv war konnten alle Kratzer und Macken ohne Verfüllungen beseitigt werden.

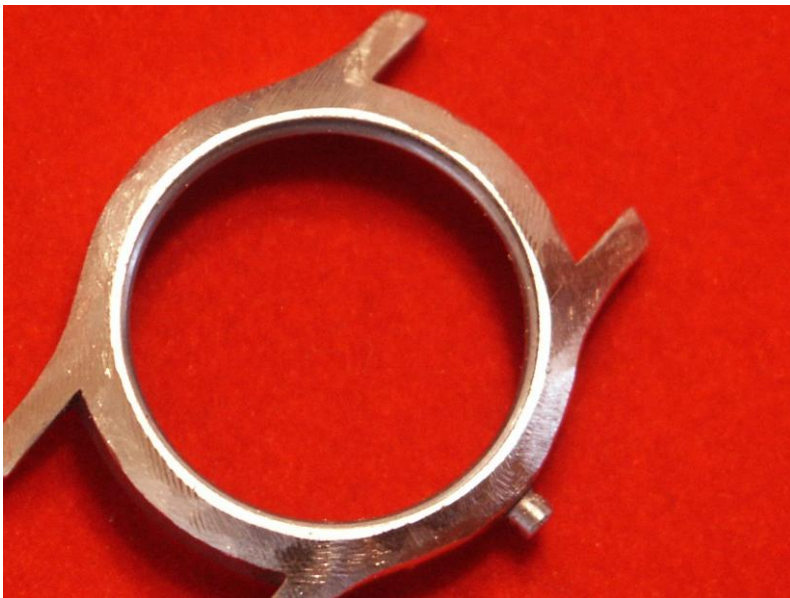
Bild 2.3 Dies ist die Gehäuseoberschale nach dem Grobschliff

Mit dem Grobschliff konnten zwar alle tiefen Macken und Kratzer entfernt werden, jedoch ist die Oberfläche zum Polieren noch zu rau. Jetzt wird zu feinen Schleifpapier gegriffen um der Oberfläche einen feineren Schliff zu verpassen.

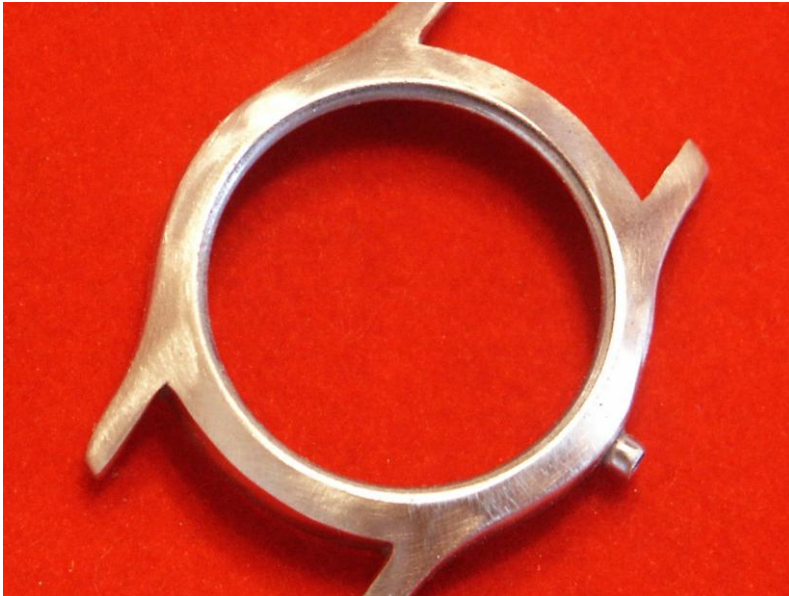
Bild 2.4 Dies ist die Gehäuseoberschale nach dem Feinschliff

So kann man das Gehäuse jedoch noch nicht vernickeln, da die aufgetragene Nickelschicht zu dünn wäre um die feinen Riefen, die das Schleifpapier hinterlassen hat zu füllen.

Also muss das Gehäuse im nächsten Schritt auf Hochglanz poliert werden. Dies erreicht man mit einer umlaufenden Filz- oder Plüschscheibe in Verbindung mit Schmierstoffen die auch die letzten feinsten Kratzer entfernt. Diese Arbeit ist sehr Zeitaufwendig, da das Gehäuse zwischenzeitlich immer wieder von den Schmierstoffablagerungen gereinigt werden muss, um den Fortschritt und fertige Flächen erkennen zu können, und zu sehen an welchen Stellen noch Polierbedarf besteht. Zu guter letzt muss das Gehäuse noch im Ultraschallbad (Schwingungsreiniger) komplett von den Schmierstoffen befreit, und anschließend auf der Trockentrommel getrocknet werden. Ein letzter Blick über das Gehäuse, und die Vorarbeiten für den eigentlichen Galvanisierungsvorgang sind fertig. Das Gehäuse sieht jetzt zwar schon super aus, jedoch hätte man nicht lange Spaß damit, da relativ schnell die Korrosion und Oxidation der polierten Flächen einsetzen würde. Aus diesem Grund werden die Flächen nun noch veredelt, also bei unserem Beispiel vergoldet.

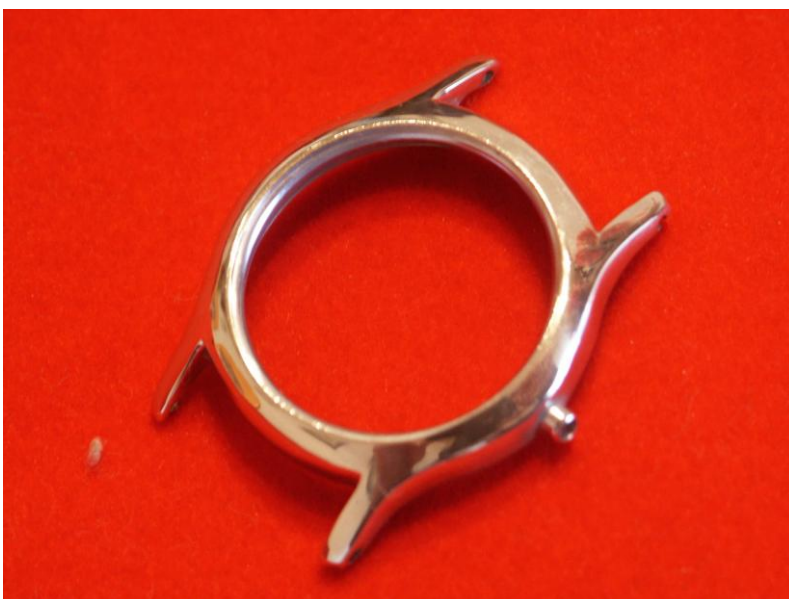
Bild 2.5 Dies ist die Gehäuseoberschale nach dem Polieren

Beim Galvanisieren muss man sich nun für ein Material entscheiden. In unserem Fall war das Nickel (sieht aus wie verchromt), aber es wären auch 24K Rotgold und 24k Gelbgold sowie Silber möglich gewesen. Die Entscheidung fiel auf Nickel, da zum Einen die Uhr vermutlich militärisch war, und diese immer verchromt oder vernickelt waren, und zum Anderen der Originalzustand eben auch verchromt war, und wir die Uhr original belassen wollen. Der erste Schritt führt nun durch ein galvanische Entfettungsbad. In diesem Bad wird unter ständiger Bewegung der Flüssigkeit das Gehäuse bei ca. 18-20°C komplett entfettet. Das entfettete Gehäuse kommt nun für ca. 45 Minuten Zeit in ein Glanznickelbad, wo es bei ca. 40-60°C unter ständiger Bewegung vernickelt wird. Nach der Entnahme aus dem Nickelbad wird das Gehäuse nun noch gründlich mit Wasser abgespült, und dann schließlich auf der Trockentrommel getrocknet. Eine letzte Politur mit dem Polierlappen und das Gehäuse sieht wieder wie neu aus.

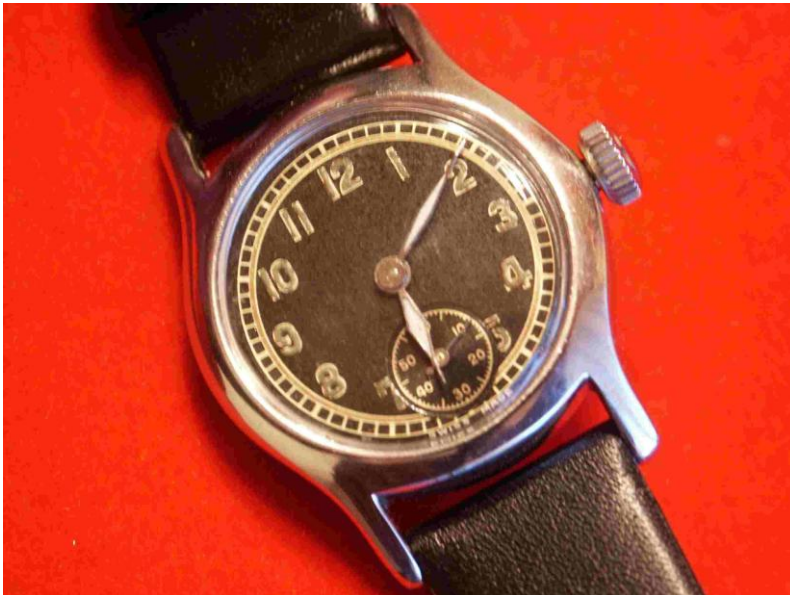
Bild 2.7 So sieht die Uhr nun im restauriertem Zustand aus

Das Werk hat die letzten Tage seine Zuverlässigkeit bewiesen und gute Gangleistungen gezeigt. Es kann nun wieder in das Gehäuse gebaut werden, und die Arbeiten können zum Abschluss kommen.
